# **E2019-0006（A-20（A）地块） 土壤污染状况初步调查报告**

申报单位：广东深汕投资控股集团有限公司

编制单位：深圳市景泰荣环保科技有限公司

二〇二二年五月

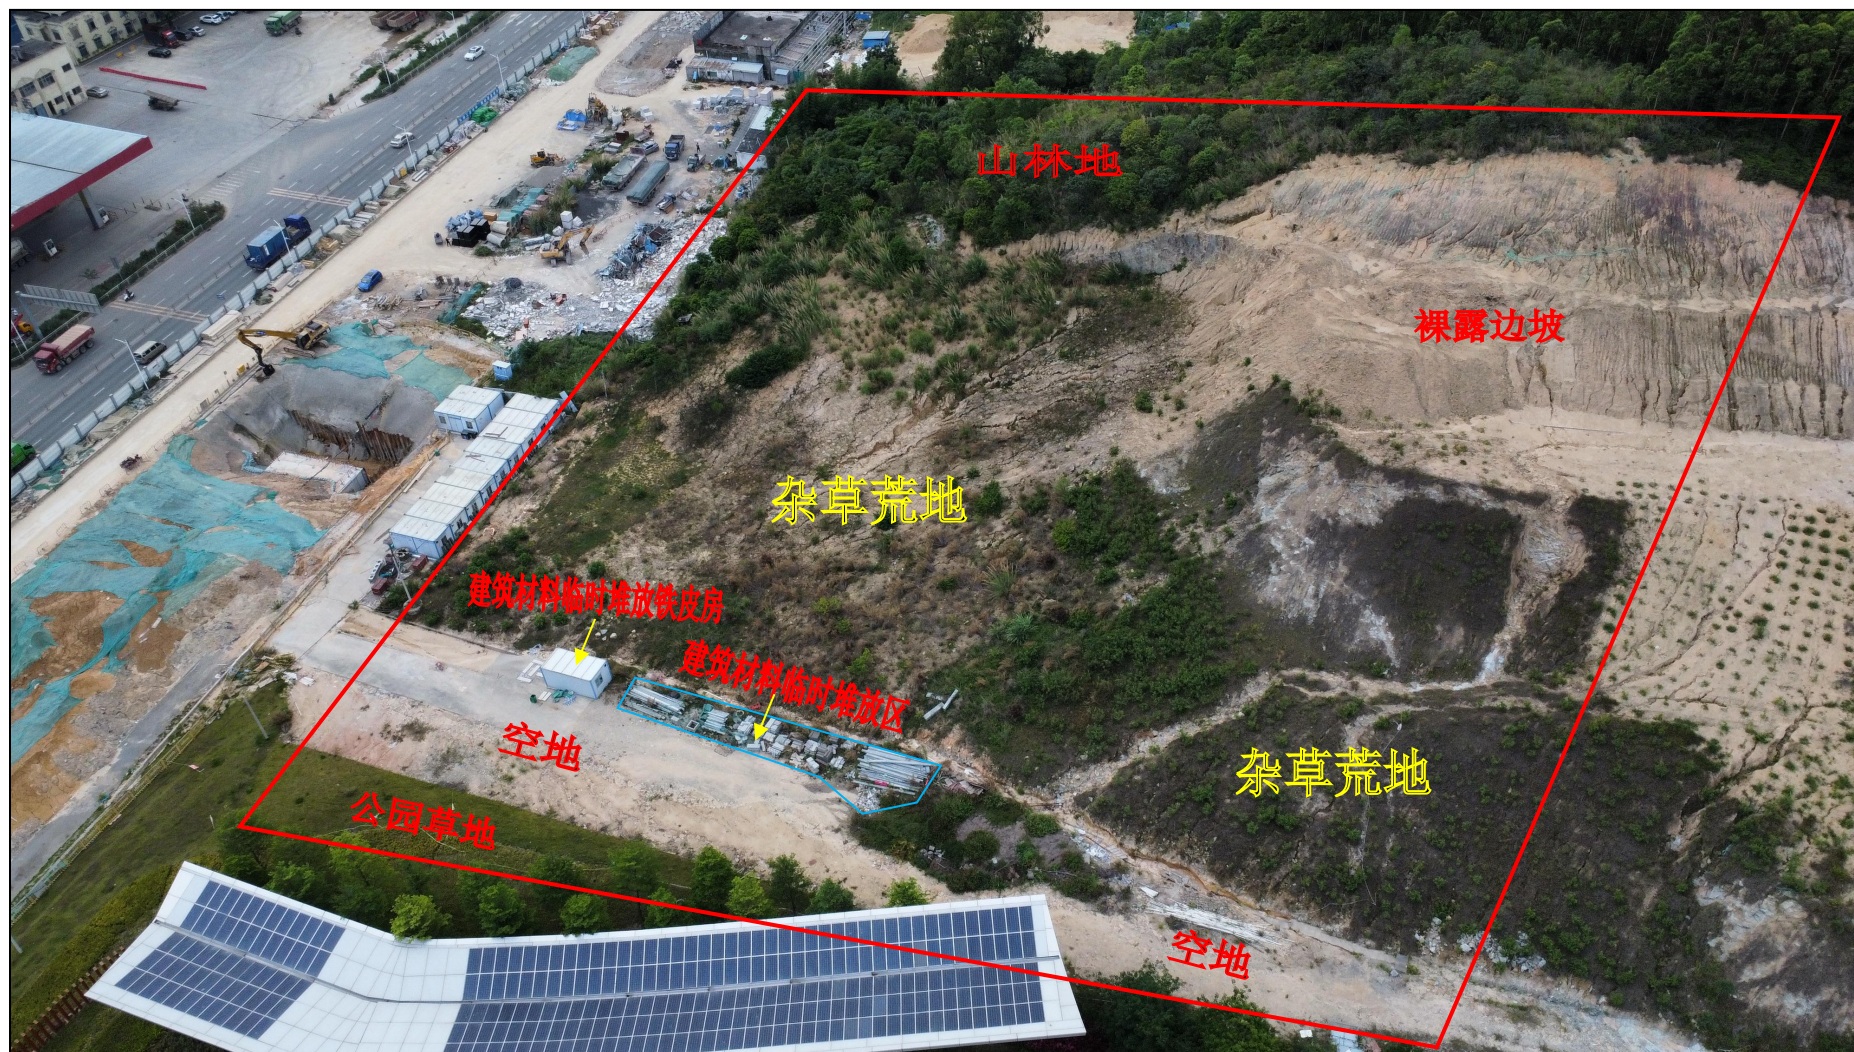
图 2.1-1 本场地现状航拍图

初步调查期间，本场地内主要为山林地、空地、杂草荒地、裸露边坡和公园草地，并有一处英达思瑞公园施工时在本场地内设置的建筑材料临时堆放区和临时堆放铁皮房，临时堆放的建筑材料主要为石材和钢材，不涉及堆放建筑垃圾和废物。场地内现状除了前述用于堆放建筑材料的临时铁皮房外，无其他任何建筑。场地内现状无任何工业企业入驻，也不存在污水处理厂、垃圾填埋场、垃圾焚烧厂、危险废物及污泥处理处置等市政基础设施。本场地现状航拍图见图 2.1-1 所示，现状影像图及平面布置见图 2.1-2。

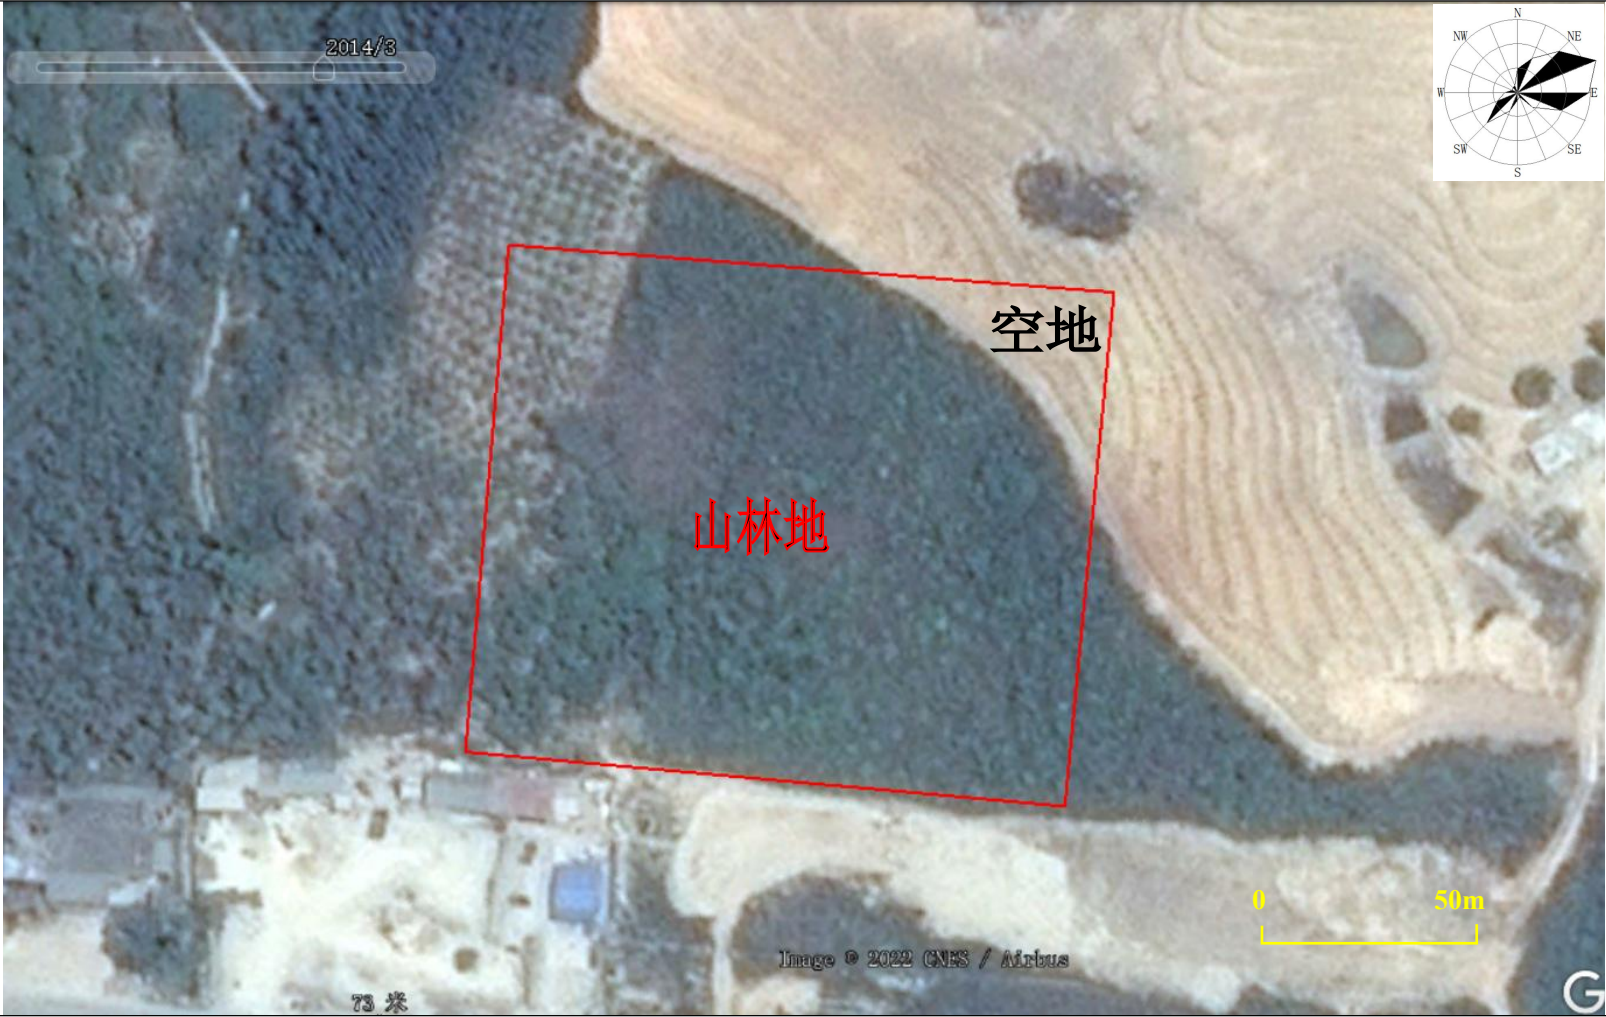
| 时间 | 影像图 | 地块情况 |
|---|---|---|
| 2014<br>年 3<br>月 | | 该时期除了场地东北角局部区域与相邻片区一同进行开挖平整为空地外，其他区域仍主要为山林地 |

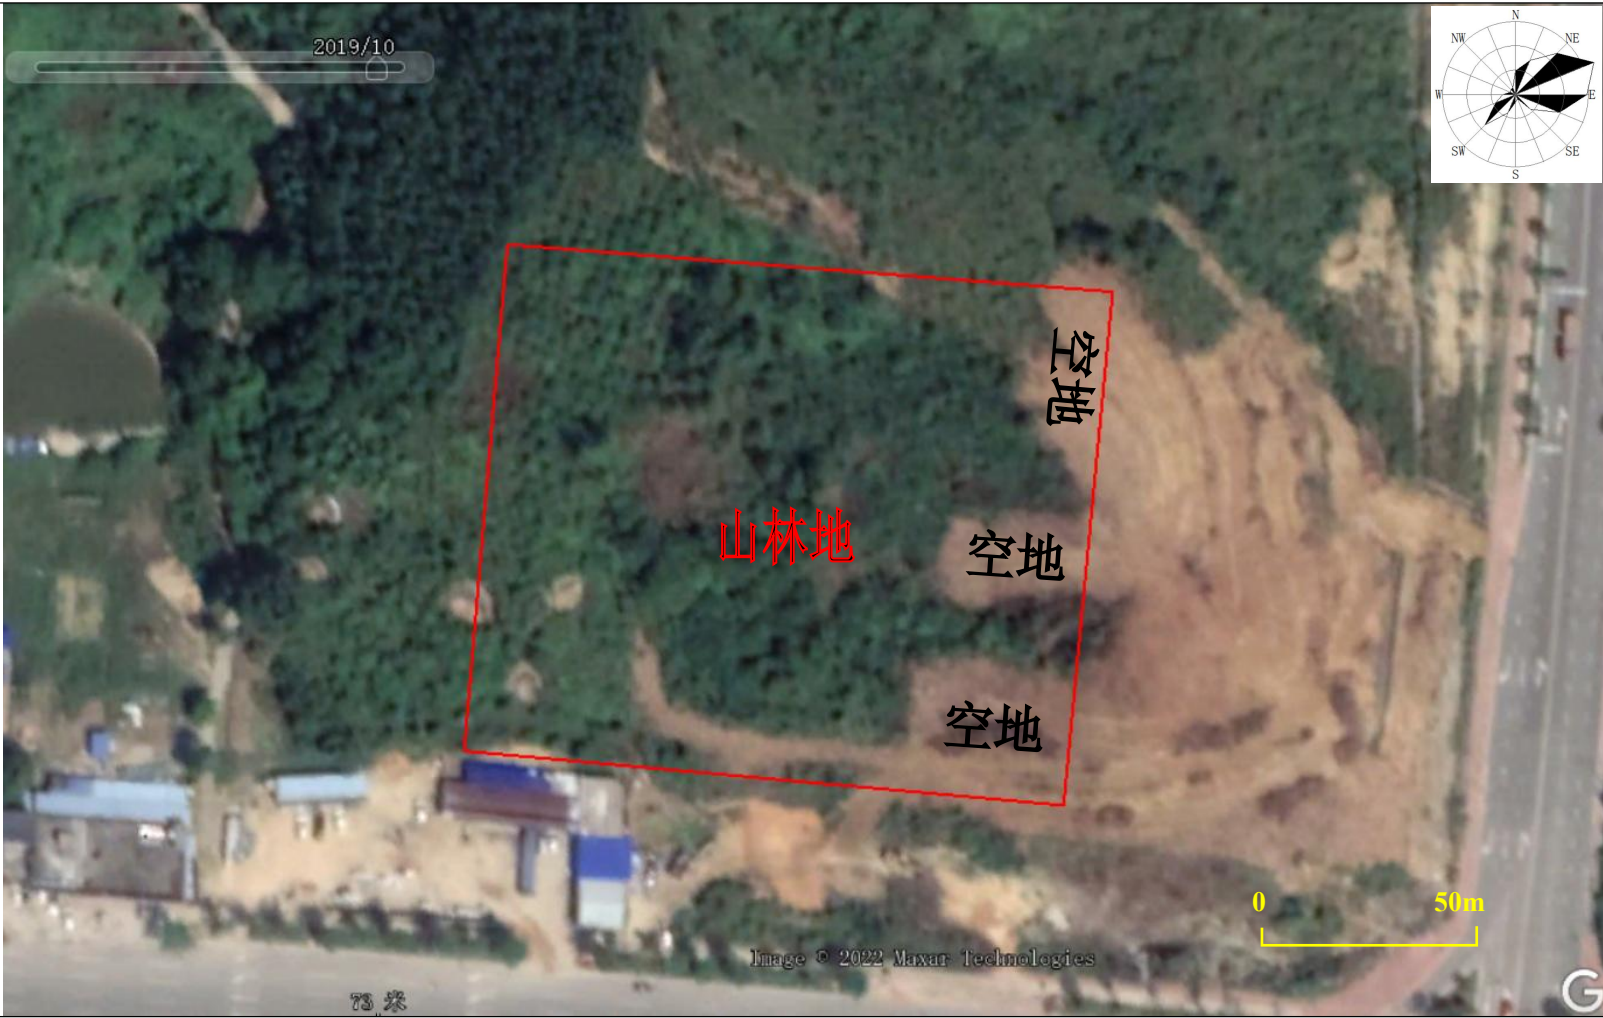
| 时间 | 影像图 | 地块情况 |
|---|---|---|
| 2019<br>年 10<br>月 | | 该时期场地东侧的英达思瑞公园开始进行场地平整等施工，本场地邻近公园的区域也一同被开挖为空地，其他区域仍主要为山林地 |

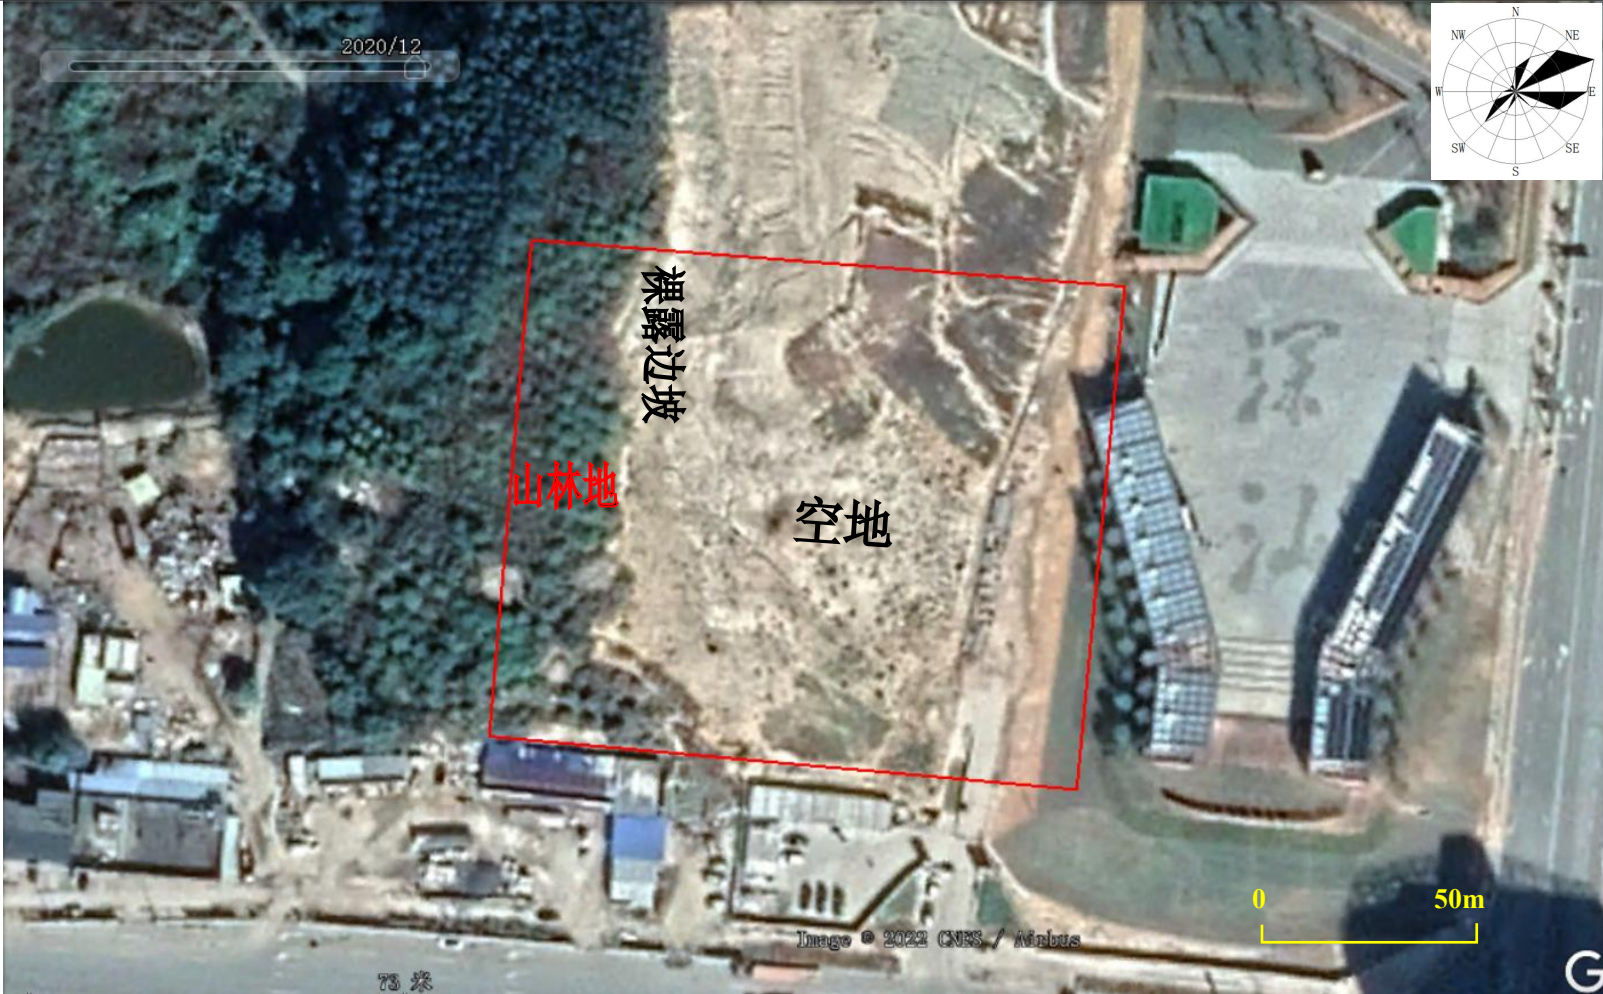
| 时间 | 影像图 | 地块情况 |
|---|---|---|
| 2020<br>年 12<br>月 | | 该时期本<br>场地内绝<br>大部分区<br>域被开挖<br>为空地，<br>并形成部<br>分裸露边<br>坡 |

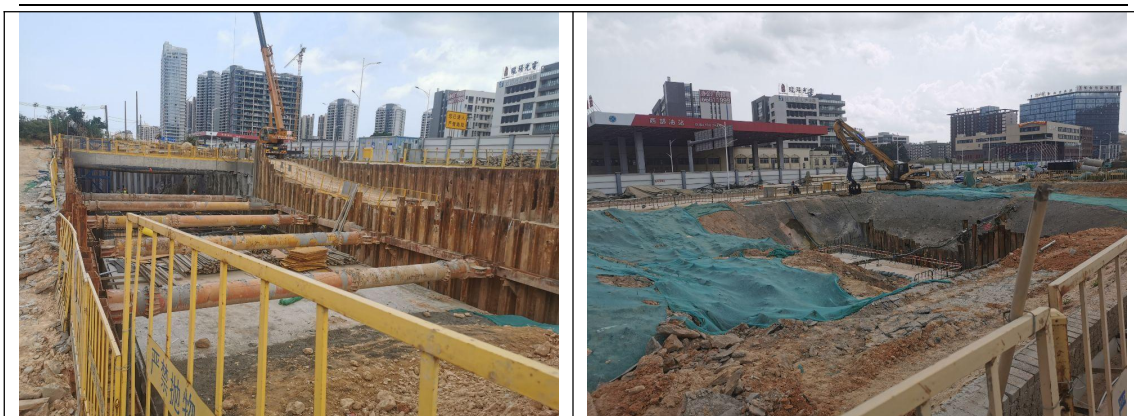
南侧-深汕大道扩建提升工程（惠汕交界至鹅埠加油站段）在建工地

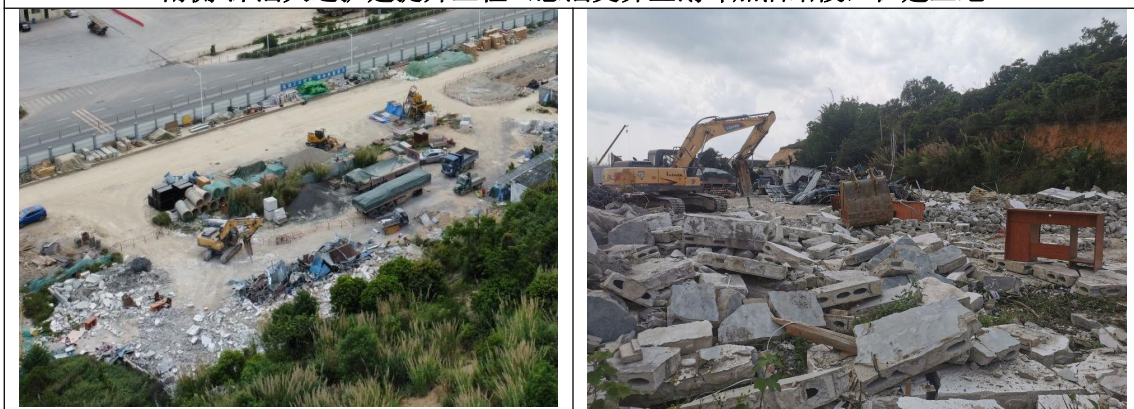
南侧-建筑废料临时堆放区

虽然本场地南侧现状存在建筑废料临时堆放区，该堆放区主要堆放的为周边建筑拆除后的混凝土块、废钢筋、铁皮等，不涉及有毒有害物质的临时堆存，且根据现场踏勘，本场地地势明显高于该临时堆放区（见图 3.4-1），其降雨时冲刷建筑材料等产生的地表径流由地势高的北侧往南侧流，而不会流入位于其北侧且地势比其高的本场地内，建筑废料堆放区也不会对本场地产生影响。

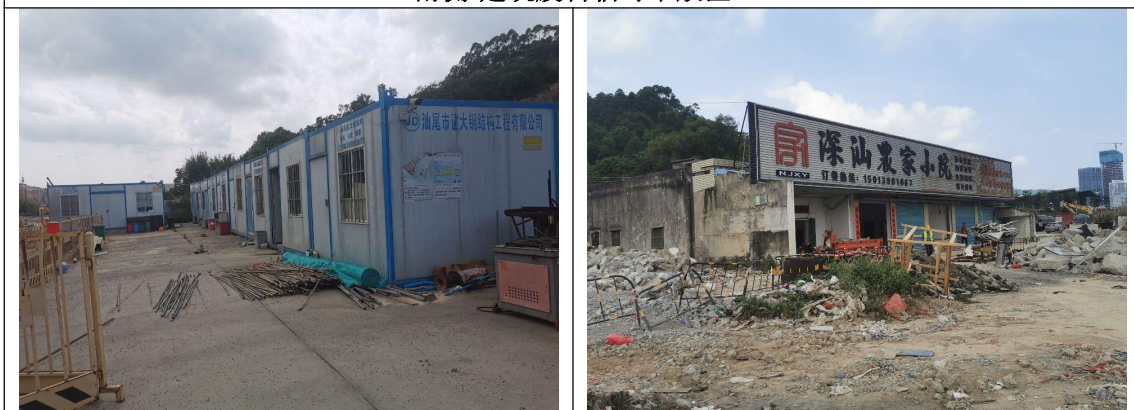
南侧-施工营地

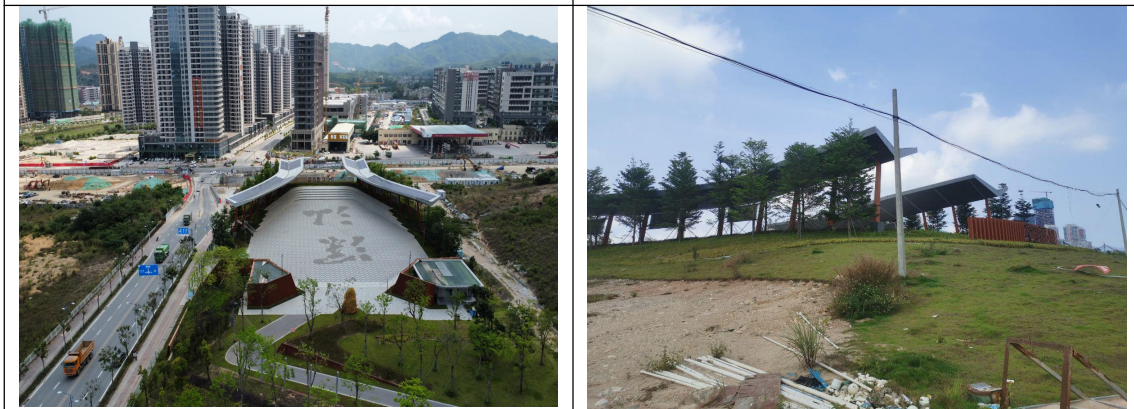
东侧-英达思瑞公园

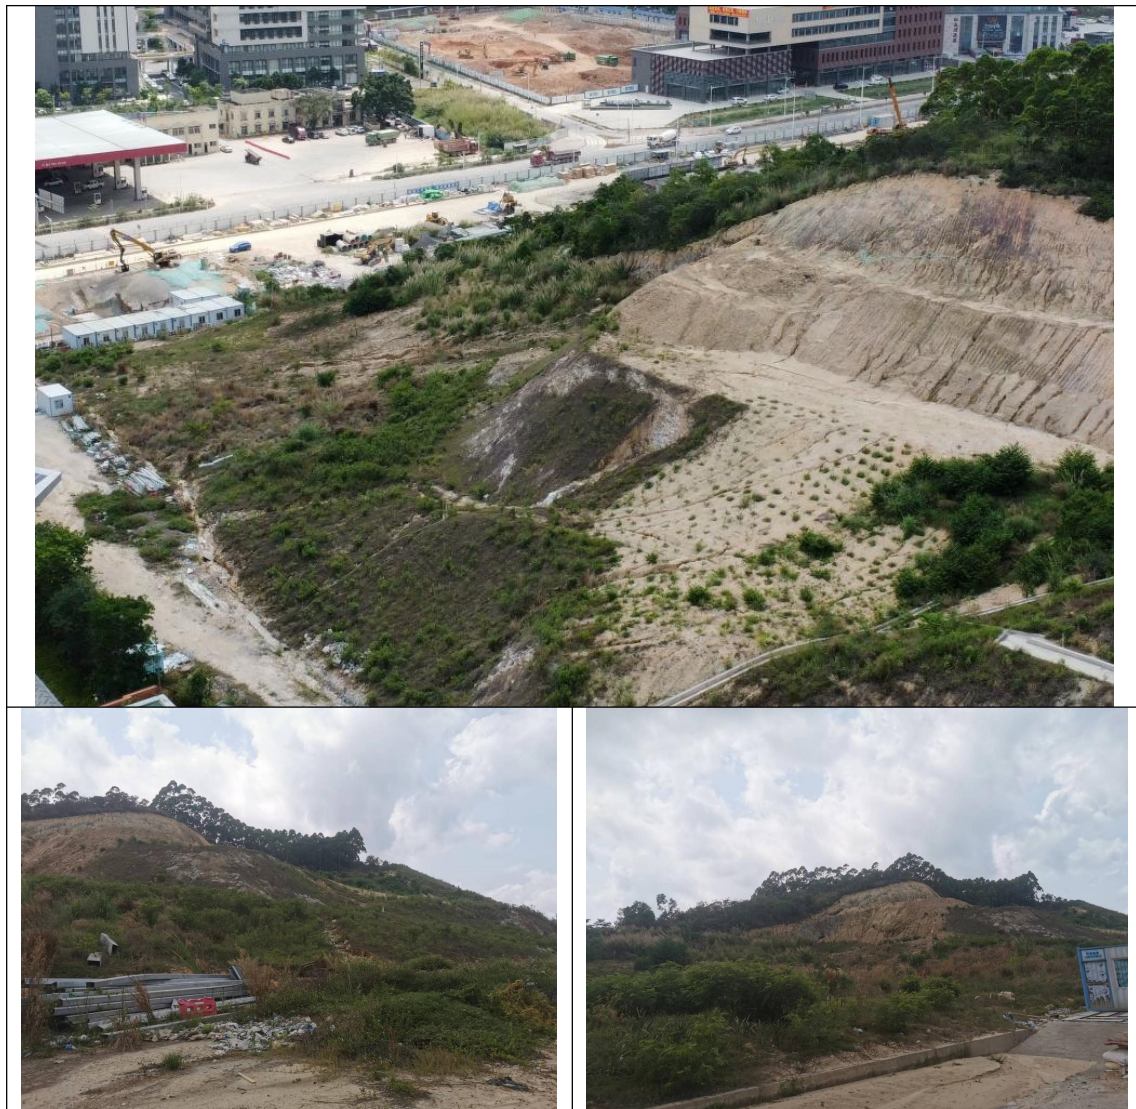
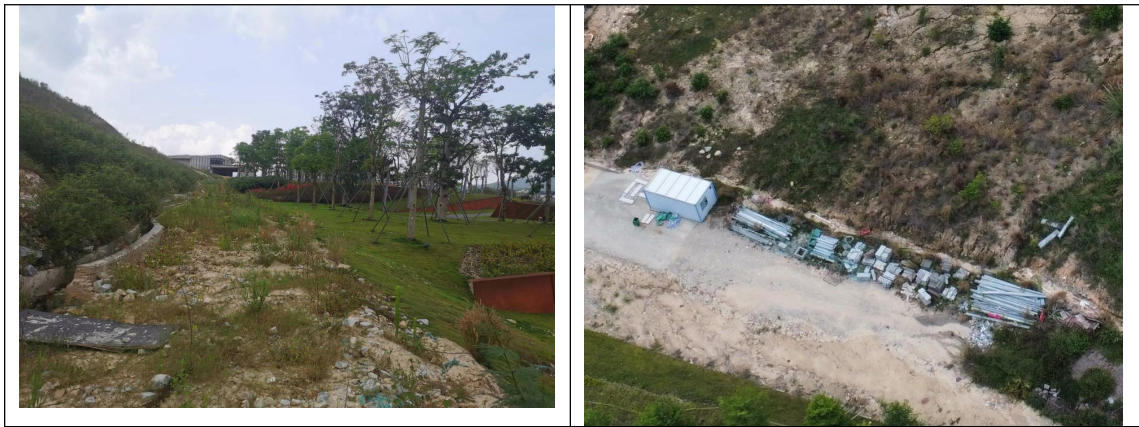
图3.1-1 本场地现状照片

2022年4月，调查单位对项目场地进行现场踏勘。根据现场踏勘结果，本场地现状为在本场地内主要为山林地、空地、杂草荒地、裸露边坡和公园草地，并有一处英达思瑞公园施工时在本场地内设置的建筑材料临时堆放区和临时堆放铁皮房，临时堆放的建筑材料主要为石材和钢材，不涉及堆放建筑垃圾和废物。场地内现状除了前述用于

堆放建筑材料的临时铁皮房外，无其他任何建筑。场地内地面无明显污染痕迹，无异味、刺激性气味。本场地现状照片见图3.1-1所示。
